## EVALUATING THE APPLICABILITY OF THE VIBROACOUSTIC METHOD TO THE DETERMINATION OF THE RESIDUAL LIFE OF PIPES MADE OF POLYMER-REINFORCED MATERIALS

## ОЦЕНКА ПРИМЕНИМОСТИ ВИБРОАКУСТИЧЕСКОГО МЕТОДА ДЛЯ ОПРЕДЕЛЕНИЯ ОСТАТОЧНОГО РЕСУРСА ТРУБ ИЗ ПОЛИМЕРНЫХ АРМИРОВАННЫХ МАТЕРИАЛОВ

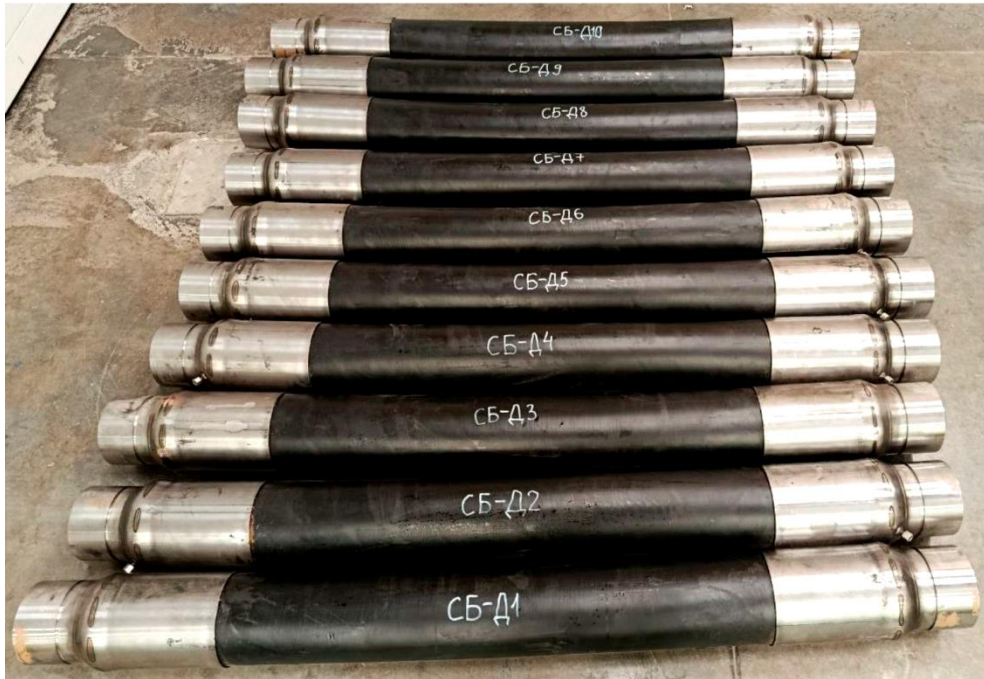
Рис. 1. Внешний вид представленных образцов для проведения исследований

приварку (в количестве 30 шт.) с целью выполнения комплекса испытаний для диагностики виброакустическим методом. Внешний вид труб представлен на рис. 1. Также для идентификации образцов им была присвоена внутренняя маркировка СБ-Д № 1 – СБ-Д № 30.

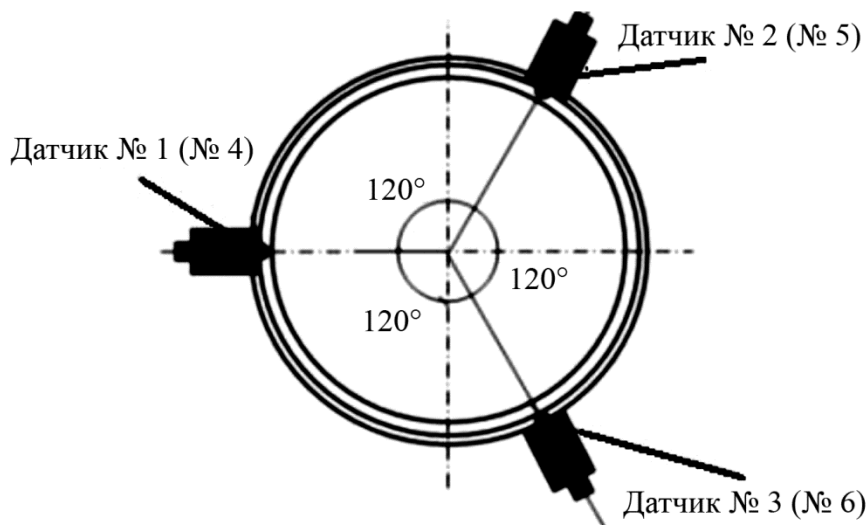
Рис. 2. Установка датчиков на образце по диаметру

Виброакустические датчики устанавливаются вблизи границы его длины с обеих сторон: с одной из сторон – датчики под номерами 1–3, с противоположной стороны – 4–6 (рис. 2).

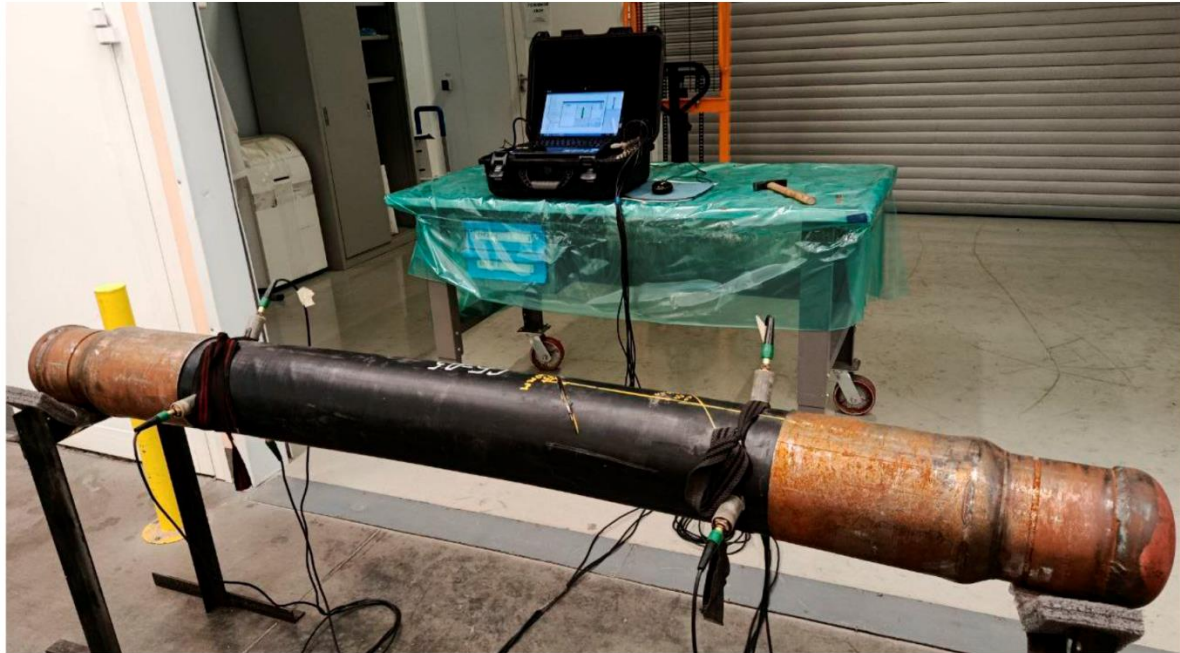
Рис. 3. Внешний вид образца с датчиками для детектирования волнового сигнала

После установки датчиков и проверки работы прибора «Камертон» необходимо воспроизвести с помощью молотка весом не более  $100 \pm 10$  г ударную нагрузку у каждого датчика на расстоянии около 10 мм; произвести регистрацию волновых полей в изделии и сделать запись в памяти прибора; повторить воздействие нагрузки не менее 4 раз и переустановить датчики со сдвигом на  $60^\circ$ ; повторить замеры еще не менее 5 раз. Таким образом формируется определенная база результатов измерения: 10 измерений на каждом датчике, всего 60 сигналов записи результатов исследования для одного образца. Внешний вид образца ПАТ с датчиками представлен на рис. 3.
